项目编号：皖 WH20231000052

# 怀远县黄伟油品经营有限公司 安全现状评价报告

## 安全现状评价报告

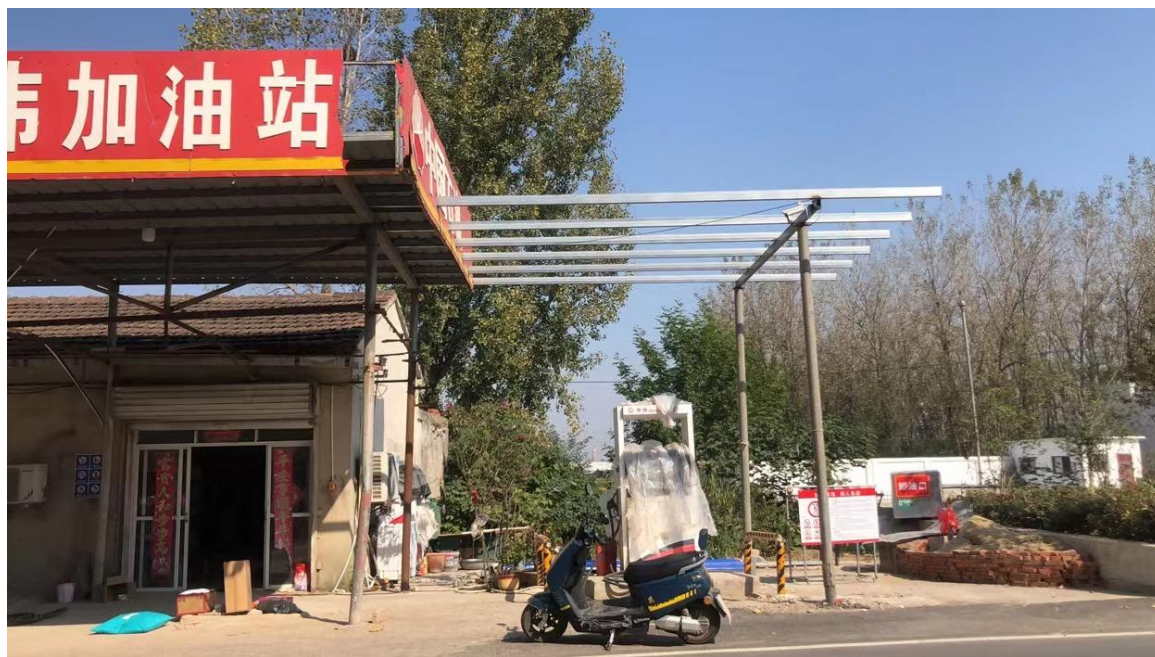
图 2-1 怀远县黄伟油品经营有限公司外观图

怀远县黄伟油品经营有限公司（原怀远县黄伟柴油经营点），位于安徽省蚌埠市怀远县榴城镇土楼村淝南路北侧 5 米，交通便利。该加油点现有职工 3 人，其中主要负责人 1 人，安全管理人员 1 人。加油点内建有油罐区、站房及相应的配套设施（外观见下图 2-1）。油罐区共有储油罐 2 个，其中站房北侧的 1 个油罐已经废弃（已做废弃说明，详见附件），正在使用的为 1 个 10m<sup>3</sup> 柴油储罐位于站区东侧，成品油储存能力约 10m<sup>3</sup>。设两台单枪自吸泵加油机（东侧 J1001 在用，站房南侧 J1002 已废弃），正在使用为站房东侧的一台加油机。
