项目编号：皖 WH20241100120

蒙城县实惠加油点 安全现状评价报告

蒙城县实惠加油点
安全现状评价报告

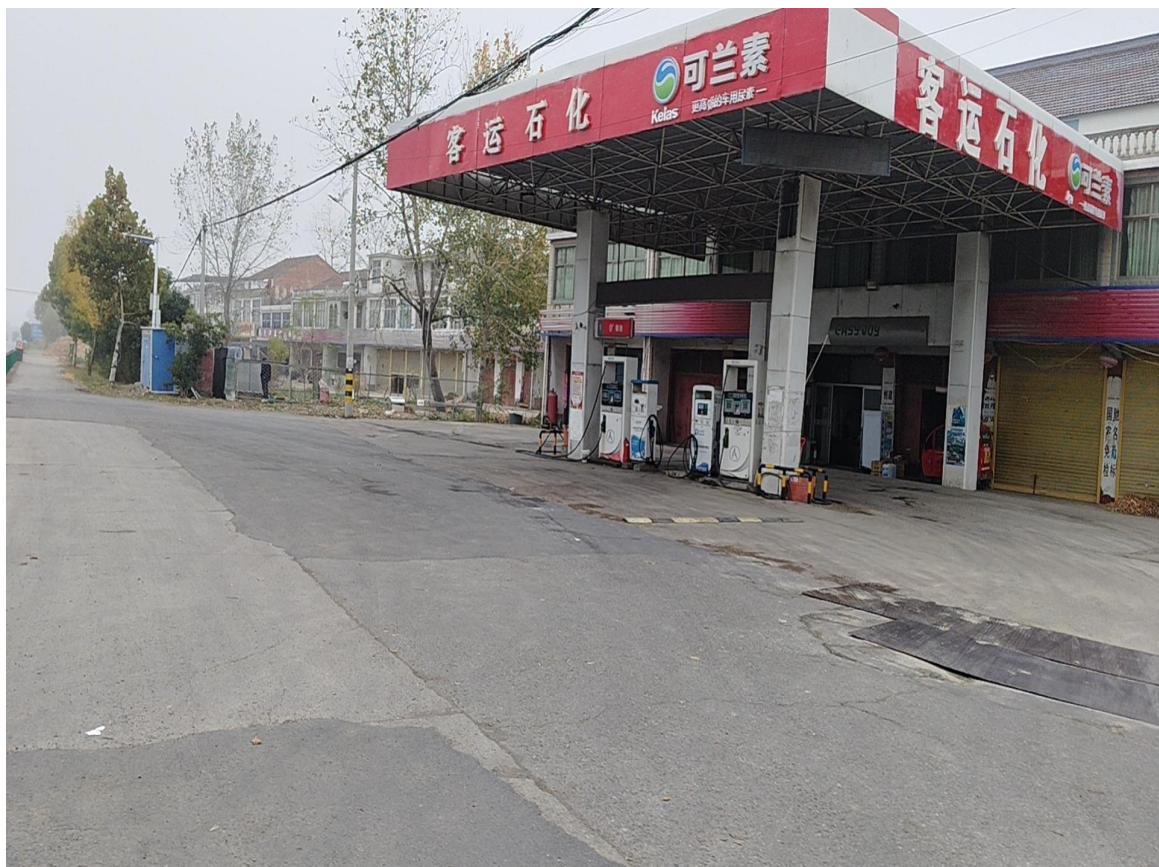
图2-1蒙城县实惠加油点外观图

蒙城县实惠加油点位于安徽省亳州市蒙城县白杨林场G329国道（原307线）北，坐北向南，站前为开敞式，交通十分便利。该加油点现有职工2人，其中主要负责人1人，安全管理员1人，该加油点（外观见下图2-1）站内建有油罐区、罩棚、站房及相应的配套设施。加油点共有4个油罐，两个罐区。其中站房北侧的为罐区1，罐区1共有1个油罐，为1个在用的50m³油罐。罩棚西侧的为罐区2，罐区2共有3个油罐，位于罐区2南侧的油罐为废弃油罐，废弃油罐的油罐与管道已断开连接（废弃处理详见附件），在用的为罐区2北侧的2个20m³油罐。加油点共有2台加油机以及2台尿素加注机。
