项目编号：皖 WH20240200040

安徽省高速石化有限公司  
寿县茶庵服务区加油站西站

安全现状评价报告

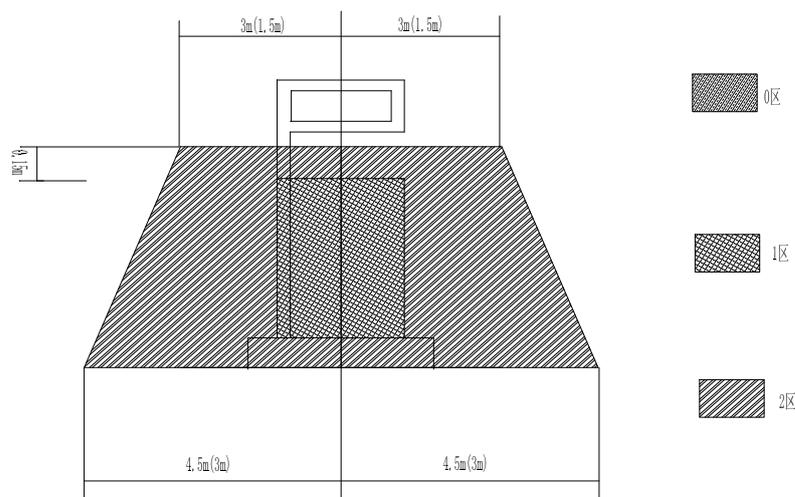
图 3-1 加油机爆炸危险区域划分

2) 加油机爆炸危险区域分析

① 加油机壳体空间内为 1 区

② 以加油机中心线为中心线，以半径为 4.5m 的地面区域为底面和

以加油机下箱顶部以上 0.15m、半径为 3m 的平面为顶面的圆台形空间 2 区。

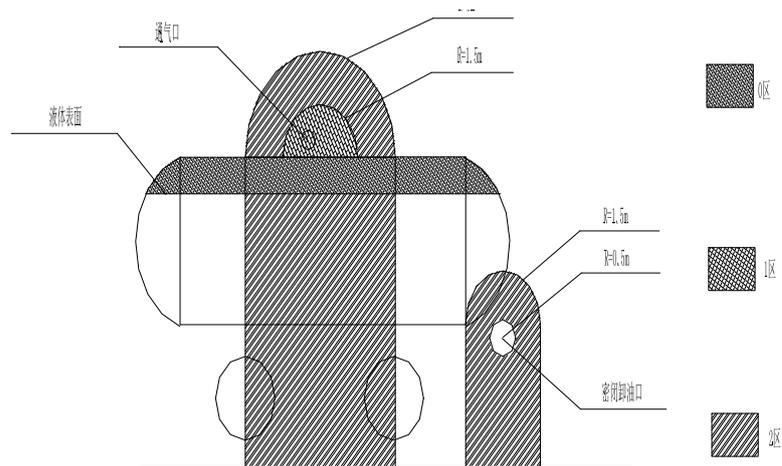
图 3-2 油罐车卸油爆炸危险区域划分

### 3) 油罐车卸油时爆炸危险区域分析

① 油罐车内部的油品表面以上空间为 0 区。

② 以罐车通气口为中心，半径为 1.5m 的球形空间和以罐车密闭卸油口为中心，半径为 0.5m 的球形空间为 1 区。

③ 以罐车通气口为中心，半径为 3m 的球形空间并延伸至地面的空间和以罐车密闭卸油口为中心，半径为 1.5m 的球形空间并延伸至地面的空间为 2 区。

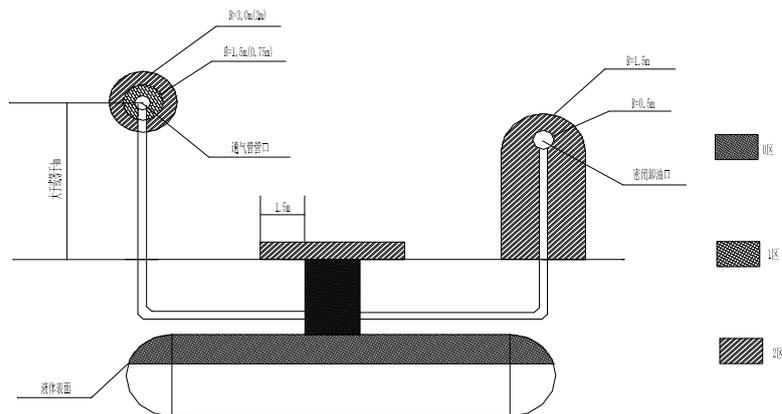
图 3-3 埋地油罐爆炸危险区域划分

### 4) 埋地卧式汽油储罐爆炸危险区域分析

① 油罐内部的油品表面以上空间为 0 区。

② 人孔（阀）井内部空间、以通气管管口为中心，半径为 1.5m 的球形空间和以密闭卸油口为中心，半径为 0.5m 的球形空间为 1 区。

③ 距人孔（阀）井外边缘 1.5m 以内，自地面算起 1m 高的圆柱形空间、以通气管管口为中心，半径为 3m 的球形空间和以密闭卸油口为中心，半径为 1.5m 的球形并延伸至地面的空间为 2 区。

④ 当地上密闭卸油口设在箱内时，箱体内部的空间应划分为 1 区，箱体外部四周 1m 和箱体顶部以上 1.5m 范围内的空间应划分为 2 区；当密闭卸油口设在卸油坑内时，坑内的空间应划分为 1 区，坑口外 1.5m 范围内的空间应划分为 2 区。
