项目编号：皖 WH20240400192

中国石化销售股份有限公司安徽淮南  
寿县新桥产业园区加油加气站

安全现状评价报告

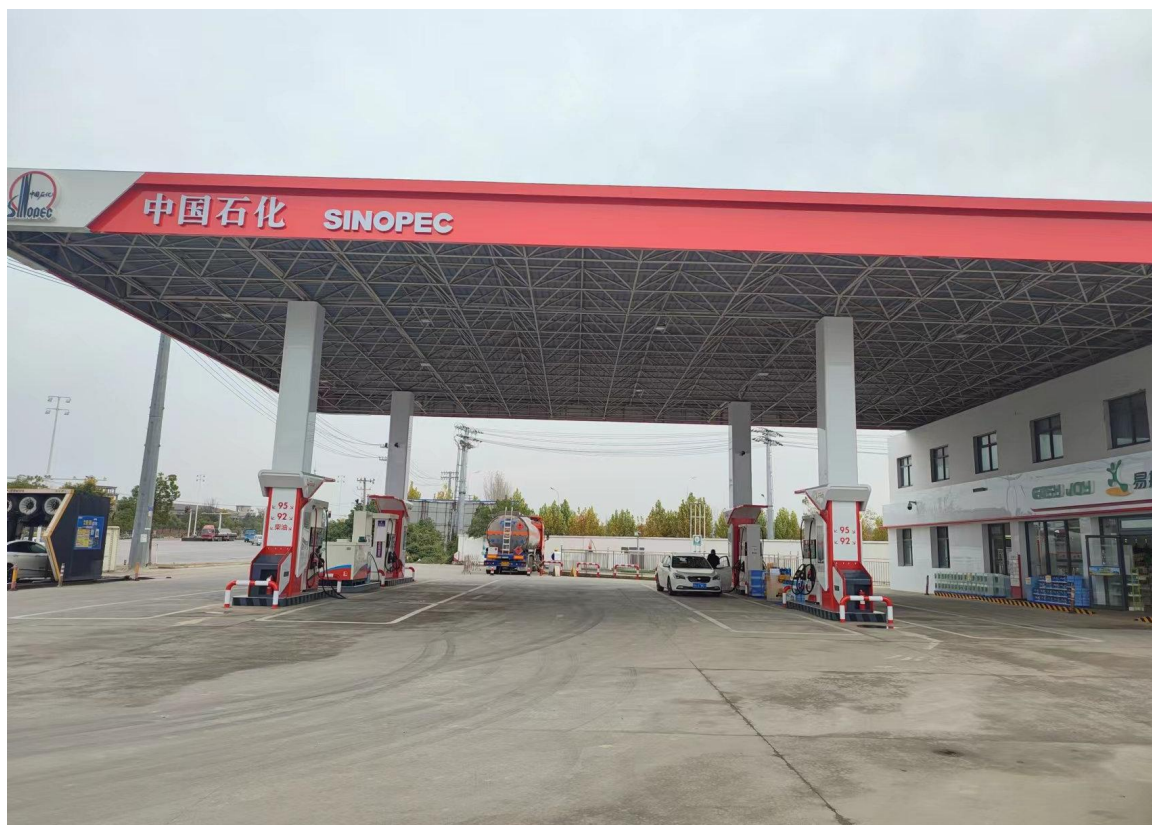
图 2-1 中国石化销售股份有限公司安徽淮南寿县新桥产业园区加油加气站外观图

中国石化销售股份有限公司安徽淮南寿县新桥产业园区加油加气站位于安徽省淮南市寿县炎刘镇新桥大道与平田路交叉口西北侧。该加油站现有职工 6 人。该站（外观见下图 2-1）站内建有油罐区、罩棚、站房及相应的配套设施。加油站共有埋地式储油罐 4 个，其中 30m<sup>3</sup> 乙醇汽油罐 2 个，30m<sup>3</sup> 柴油罐 2 个，CNG 加气设施废弃，成品油储存能力约 120m<sup>3</sup>，2 台四枪四油品潜油泵加油机和 2 台四枪双油品潜油泵加油机、洗车机 1 台、尿素加注机 1 台，充电桩 3 座。
