项目编号: 皖 WH20240400053

## 中国石化销售股份有限公司安徽淮南寿县 堰口镇济祁高速道口加油站加油部分

### 安全现状评价报告

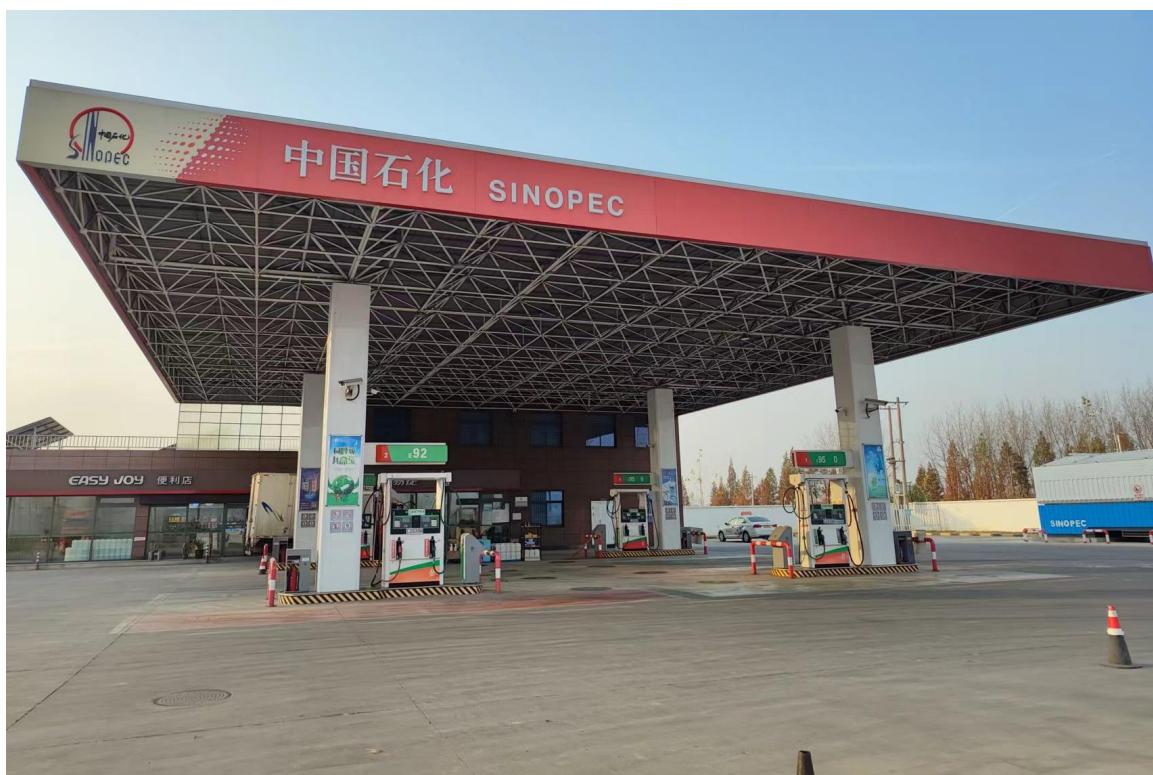
图 2-1 中国石化销售股份有限公司安徽淮南寿县堰口镇济祁高速道口加油站外观图

中国石化销售股份有限公司安徽淮南寿县堰口镇济祁高速道口加油站位于安徽省淮南市寿县堰口镇青莲村寿六路西侧局部地段。该加油站现有职工 5 人。该站（外观见下图 2-1）站内建有油罐区、罩棚、站房及相应的配套设施。加油站加油部分共有埋地式储油罐 5 个，其中  $30m^3$  乙醇汽油罐 2 个， $30m^3$  汽油罐 1 个， $30m^3$  柴油罐 2 个，成品油储存能力约  $150m^3$ ，4 台四枪四油品潜油泵加油机。加气部分主要设备为  $60m^3$  箱式 LNG 檐装加气设备，包括 1 台  $60$  立方米 LNG 储罐，1 台 LNG 潜液泵，1 台 EAG 气化器，1 台增压气化器，LNG 檐自带加液机 1 台。
