# 凤台县王亚杰加油点 安全现状评价报告

凤台县王亚杰加油点

## 安全现状评价报告

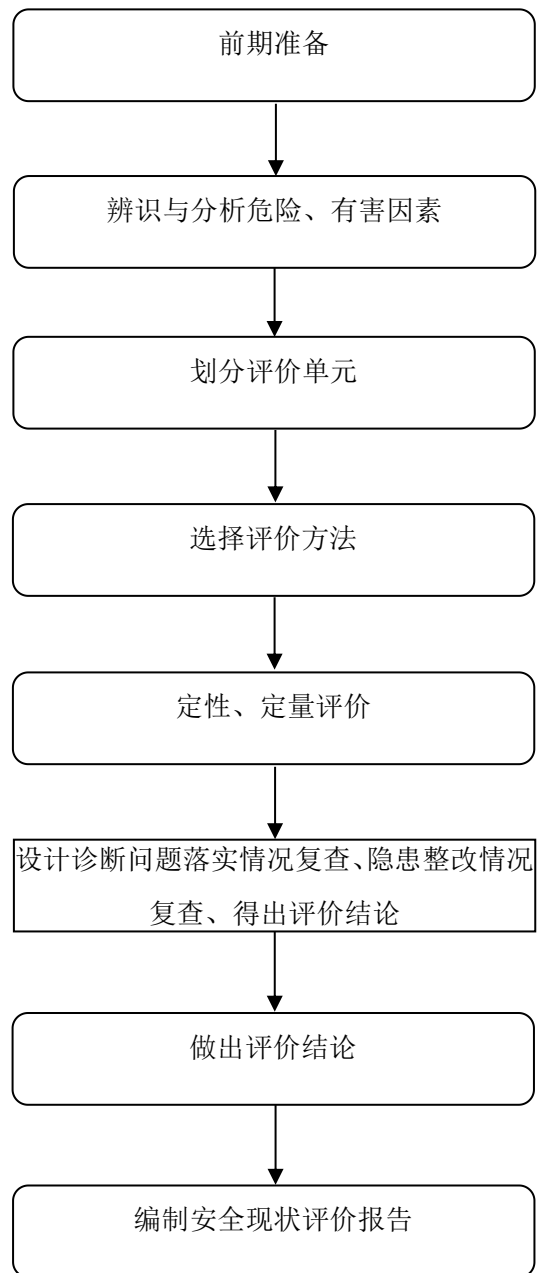
图 1-1 安全评价程序图

本次评价工作大体可分三个阶段：第一阶段为前期准备阶段，本阶段主要工作是接受委托，成立评价小组，进行项目调研，收集有关资料；第二阶段为实施评价阶段，通过进行危险、有害因素辨识与分析，确定安全评价单元，选择安全评价方法，经过评价，提出合理可行的安全对策措施及建议，得出安全现状评价结论，第三阶段为报告书的编制阶段，主要是汇总第一、二阶段所得到的各种资料、数据以及设计诊断落实情况，综合分析得出结论及建议，完成该加油点安全评价报告的编制。

评价工作程序见图1-1

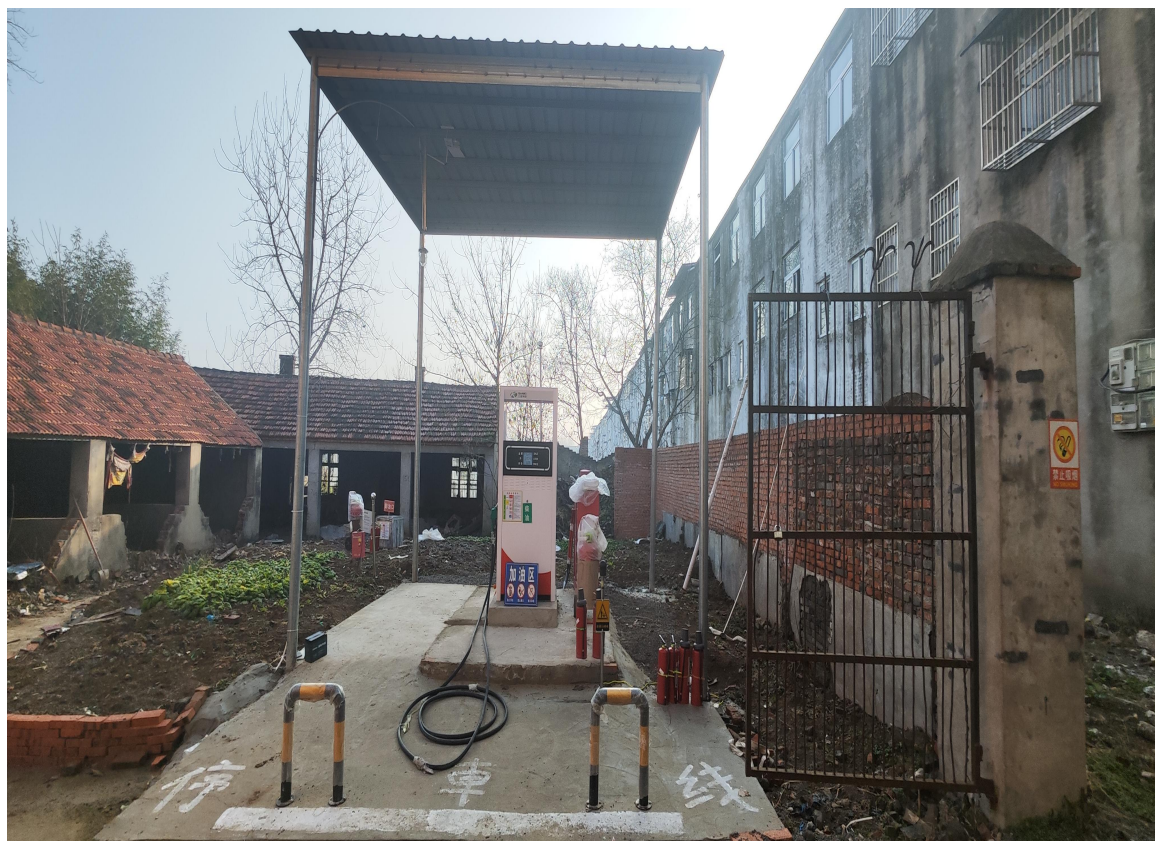
图 2-1 凤台县王亚杰加油点

凤台县王亚杰加油点位于凤台县尚塘乡尚塘街西头。该加油点现有职工 4 人，其中主要负责人 1 人，安全管理员 1 人，加油员 2 人。该加油点（外观见下图 2-1）站内建有油罐区、罩棚、站房及相应的配套设施。加油点共有埋地式双层储油罐 3 个，其中原站点 2 个油罐已经废弃（已做废弃说明，详见附件），废弃油罐的管道已经拆除，操作井、卸油口已进行水泥封堵，原站点 1 台双枪自吸泵加油机已经废弃，废弃加油机的加油枪已经拆除。目前在用的为 1 个  $25\text{m}^3$  的柴油储油罐，成品油储存能力约  $25\text{m}^3$ 。设自吸泵加油机 1 台。

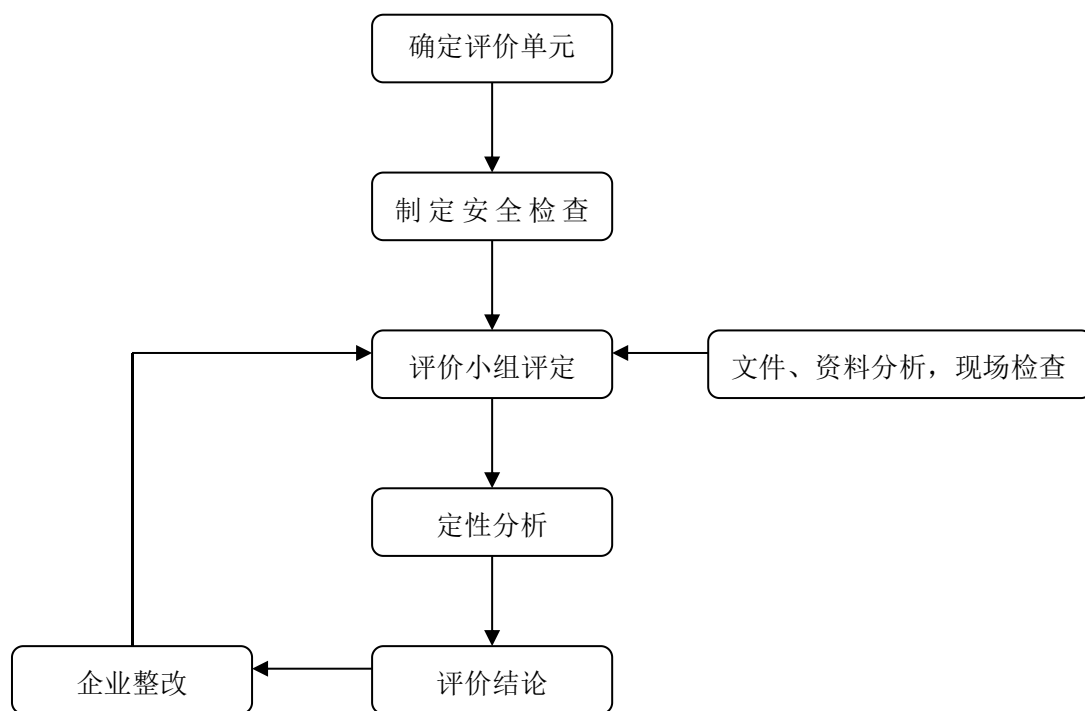
图 4-1 安全检查表评价程序图

评价人员通过确定标准的设计或操作以建立针对评价对象的安全检查表，然后用它发现一系列基于缺陷或差异的问题。定性的分析结果随不同的分析对象而变化，但都将作出与标准或规范是否一致的结论。此外，安全检查表分析通常提出一系列的提高安全性的可能途径并提供给管理者考虑。

## 3) 安全检查评价程序图见图 4-1。
