凤台县新集镇花允松加油点 安全现状评价报告

凤台县新集镇花允松加油点

安全现状评价报告

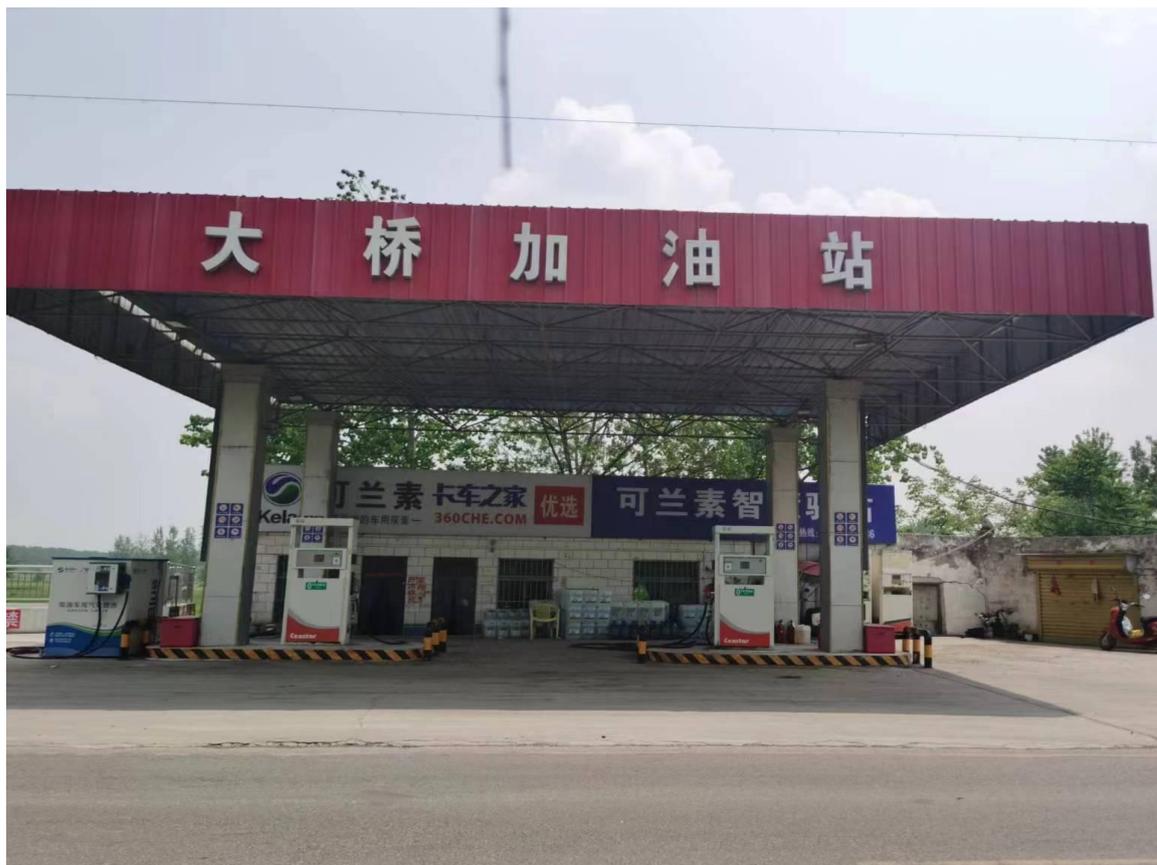
图 2-1 凤台县新集镇花允松加油点

凤台县新集镇花允松加油点位于淮南市凤台县新集镇胡岗村。该加油点现有职工 3 人，其中主要负责人 1 人，安全管理员 1 人，加油员 1 人。该加油点（外观见下图 2-1）站内建有油罐区、罩棚、站房及相应的配套设施。加油点有埋地式储油罐 4 个，有其中站房西侧院落里有两个废弃油罐，站区西侧地面有一个废弃油罐（已做废弃说明，详见附件），废弃油罐管道已拆除，废弃油罐内已注水，操作井用水泥封堵（废弃处理见附件），目前在用的为 40m³SF 双层柴油罐，成品油储存能力约 40m³。设自吸泵加油机 2 台以及尿素加注机 1 台。
