# 蒙城县范集工业园区宏程加油点 安全现状评价报告

## 安全现状评价报告

# 蒙城县范集工业园区宏程加油点安全现状评价报告签字页

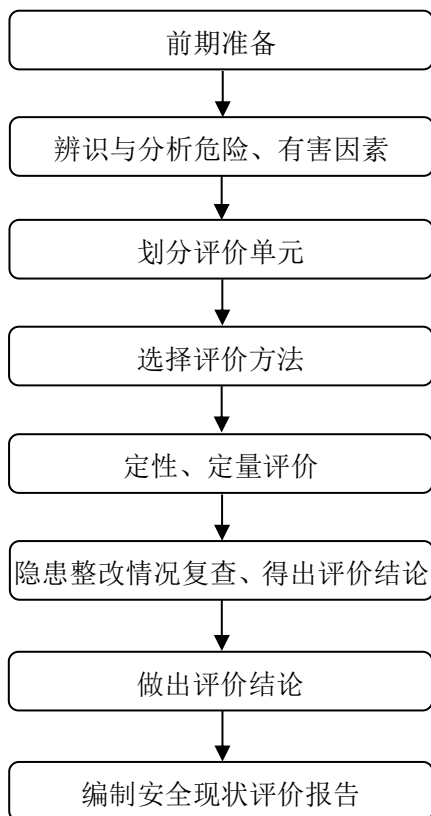
图 1-1 安全评价程序图

本次评价工作大体可分三个阶段：第一阶段为前期准备阶段，本阶段主要工作是接受委托，成立评价小组，进行项目调研，收集有关资料；第二阶段为实施评价阶段，通过进行危险、有害因素辨识与分析，确定安全评价单元，选择安全评价方法，经过评价，提出合理可行的安全对策措施及建议，得出安全现状评价结论，第三阶段为报告书的编制阶段，主要是汇总第一、二阶段所得到的各种资料、数据，综合分析得出结论及建议，完成该加油点安全评价报告的编制。

评价工作程序见图1-1

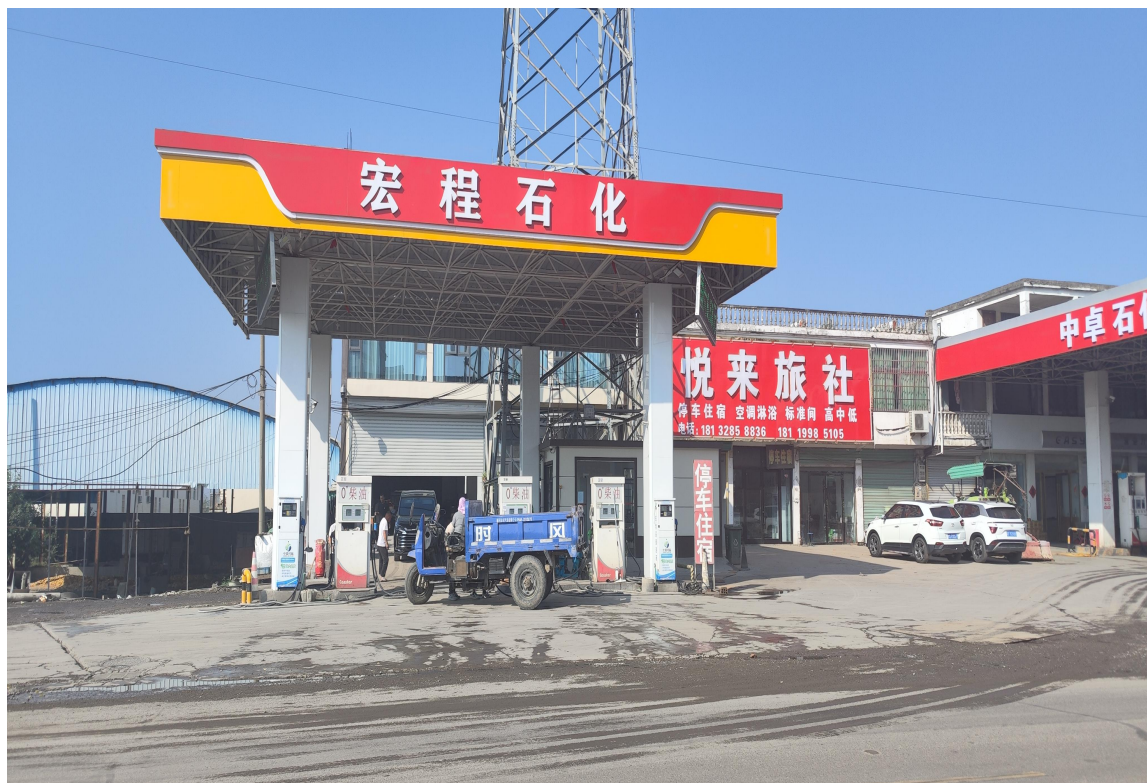
蒙城县范集工业园区宏程加油点位于蒙城县范集省道西边，坐西向东，站前为开敞式，交通十分便利。该加油点现有职工4人，其中主要负责人1人，安全管理员1人，加油员2人，该加油点（外观见下图2-1）站内建有油罐区、罩棚、站房及相应的配套设施。加油点共有30m<sup>3</sup>埋地式SF双层柴油罐2个以及50m<sup>3</sup>埋地式SF双层柴油罐2个，成品油储存能力约160m<sup>3</sup>，设置有3台双枪自吸泵加油机以及2台尿素加注机。

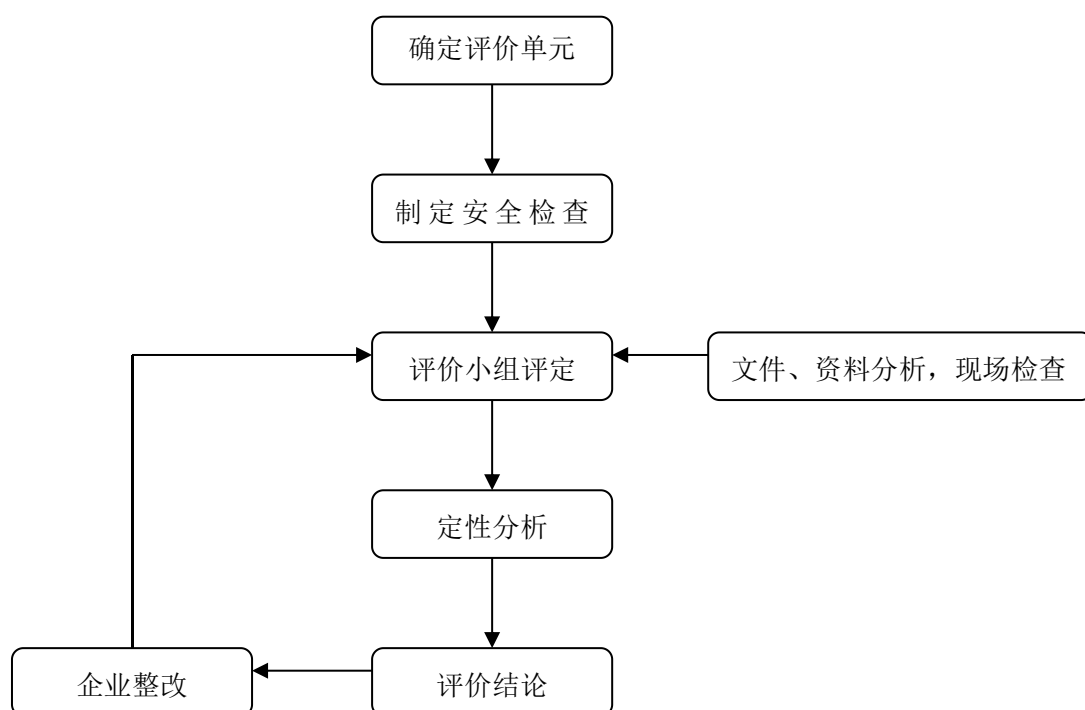
图 4-1 安全检查表评价程序图

评价人员通过确定标准的设计或操作以建立针对评价对象的安全检查表，然后用它发现一系列基于缺陷或差异的问题。定性的分析结果随不同的分析对象而变化，但都将作出与标准或规范是否一致的结论。此外，安全检查表分析通常提出一系列的提高安全性的可能途径并提供给管理者考虑。

- (1) 根据现场实际确定的检查项目全部合格的为“符合安全要求”。
- (2) 不合格项超过实有总数 20%以上视为“不符合安全要求”，不合格项占有总数的 20%以下，为“基本符合安全要求”；
- (3) 对不合格项均应整改，但整改后必须由评价机构认定，能达到基本合格的，也视为“基本符合安全要求”。

## 3) 安全检查评价程序图见图 4-1。
