# 凤台县新集镇胡义秀加油点 安全现状评价报告

凤台县新集镇胡义秀加油点  
安全现状评价报告

凤台县新集镇胡义秀加油点安全现状评价报告签字页

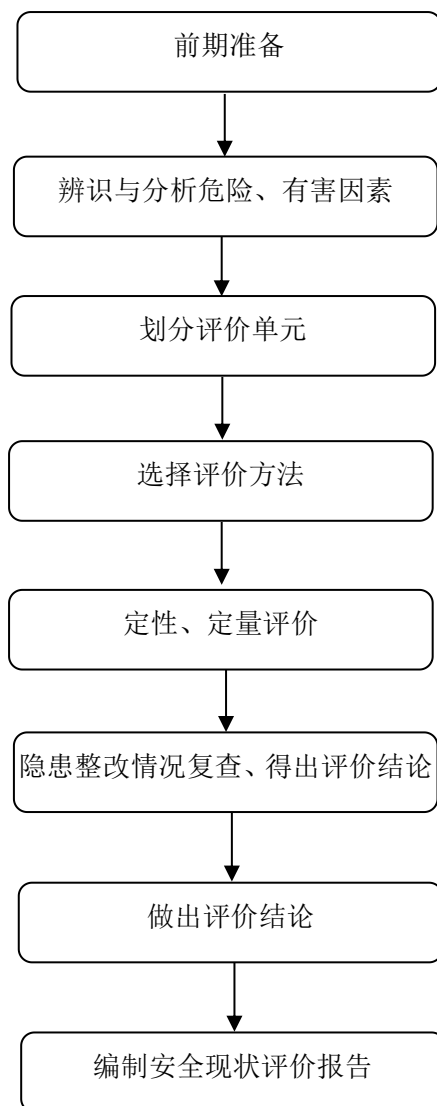
图 1-1 安全评价程序图

本次评价工作大体可分三个阶段：第一阶段为前期准备阶段，本阶段主要工作是接受委托，成立评价小组，进行项目调研，收集有关资料；第二阶段为实施评价阶段，通过进行危险、有害因素辨识与分析，确定安全评价单元，选择安全评价方法，经过评价，提出合理可行的安全对策措施及建议，得出安全现状评价结论，第三阶段为报告书的编制阶段，主要是汇总第一、二阶段所得到的各种资料、数据，综合分析得出结论及建议，完成该加油点安全评价报告的编制。

评价工作程序见图1-1

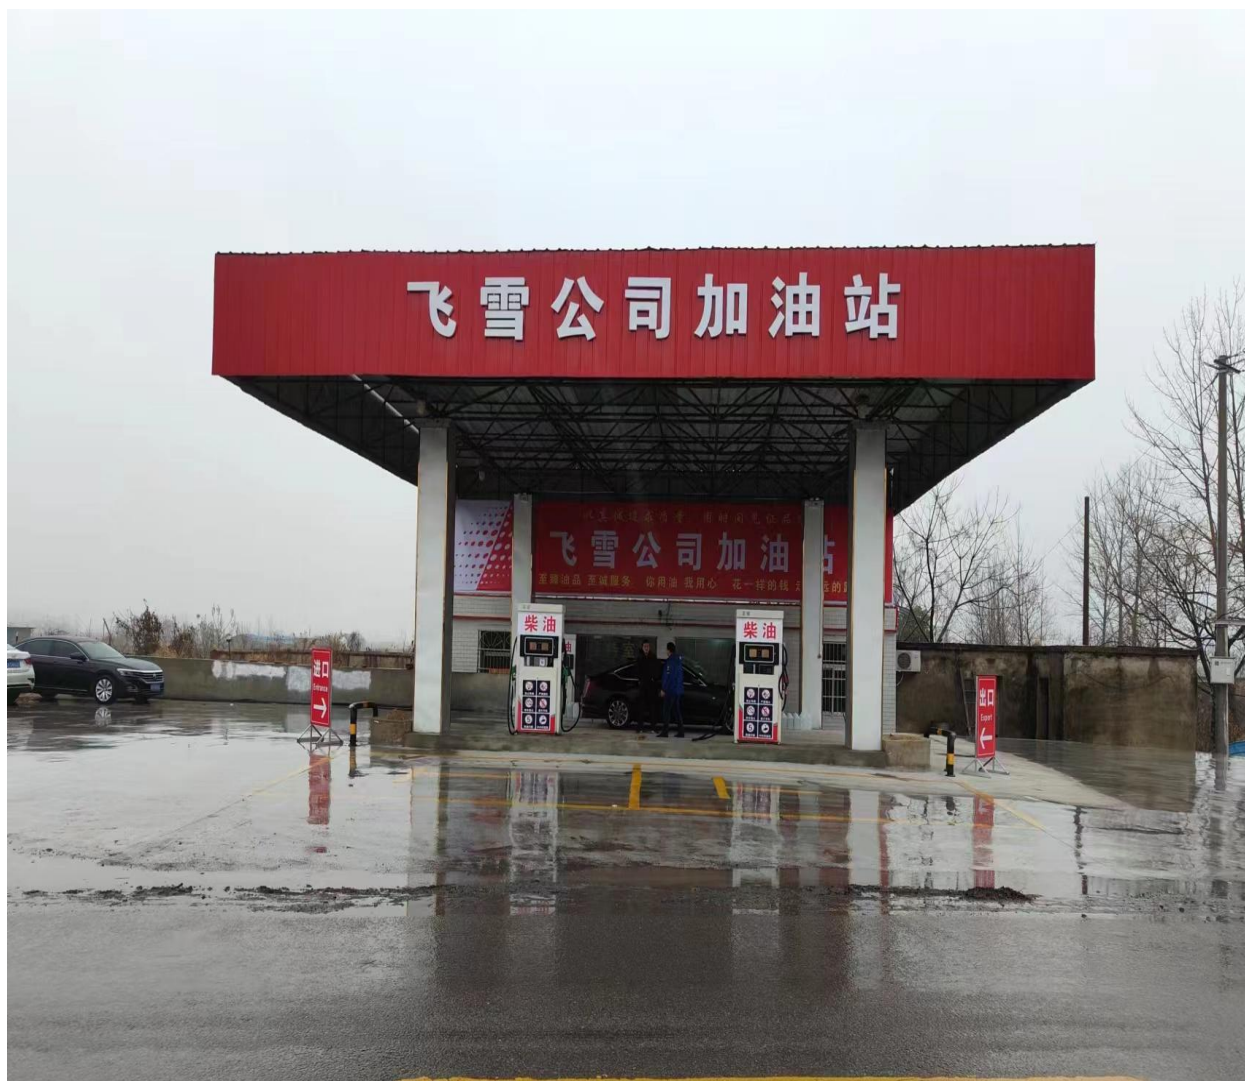
图 2-1 凤台县新集镇胡义秀加油点

凤台县新集镇胡义秀加油点，位于安徽省淮南市凤台县新集镇胡马村潘谢路南侧。该加油点现有职工 2 人，该加油点（外观见下图 2-1），加油点内建有油罐区、罩棚、站房、加油设施及相应的配套设施。该加油点占地面积 1158m<sup>2</sup>，站房为砖混结构，罩棚采用钢网架结构，不燃材料制作。油罐区位于站房东侧，在用的 30m<sup>3</sup> 双层埋地油罐 2 个，废弃油罐 3 个（已拆除管道注水）。加油岛位于站区北侧罩棚下方，设置在用的自吸泵加油机 2 台，废弃加油机 2 台（管道、电机已拆除）。
