# 蒙城县篱笆镇街南加油点 安全现状评价报告

蒙城县篱笆镇街南加油点  
安全现状评价报告

## 前 言

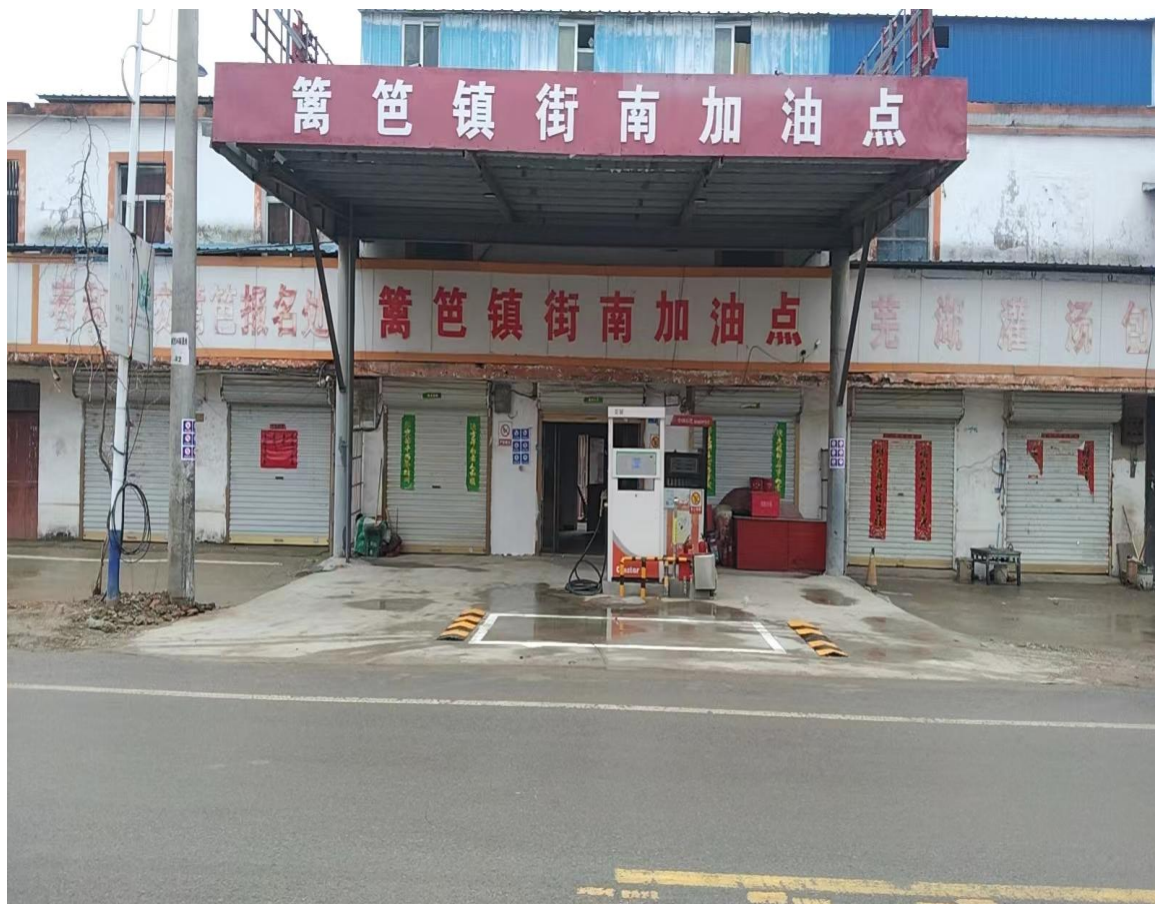
图2-1蒙城县篱笆镇街南加油点外观图

蒙城县篱笆镇街南加油点位于蒙城县篱笆镇篱笆社区政通路9号，坐南向北，站前为开敞式，交通十分便利。该加油点现有职工2人，其中主要负责人1人，安全管理员1人，该加油点（外观见下图2-1）站内建有油罐区、罩棚、站房及相应的配套设施。加油点共有埋地卧式双层储罐3个，其中站区南侧两个埋地储罐已经废弃（已做废弃承诺，详见附件），废弃油罐的油罐与管道已断开连接（废弃处理详见附件），废弃储罐均呈南北向埋地，现使用的储罐为1个10m<sup>3</sup>埋地储罐。加油点共有两台加油机，其中靠近站房最近的加油机废弃，废弃加油机的加油枪以及电机拆除（废弃处理详见附件），现使用为1台单枪自吸泵加油机。
