中国石油天然气股份有限公司
安徽淮南销售分公司新星加油站

安全现状评价报告

安徽宇宸科技有限公司

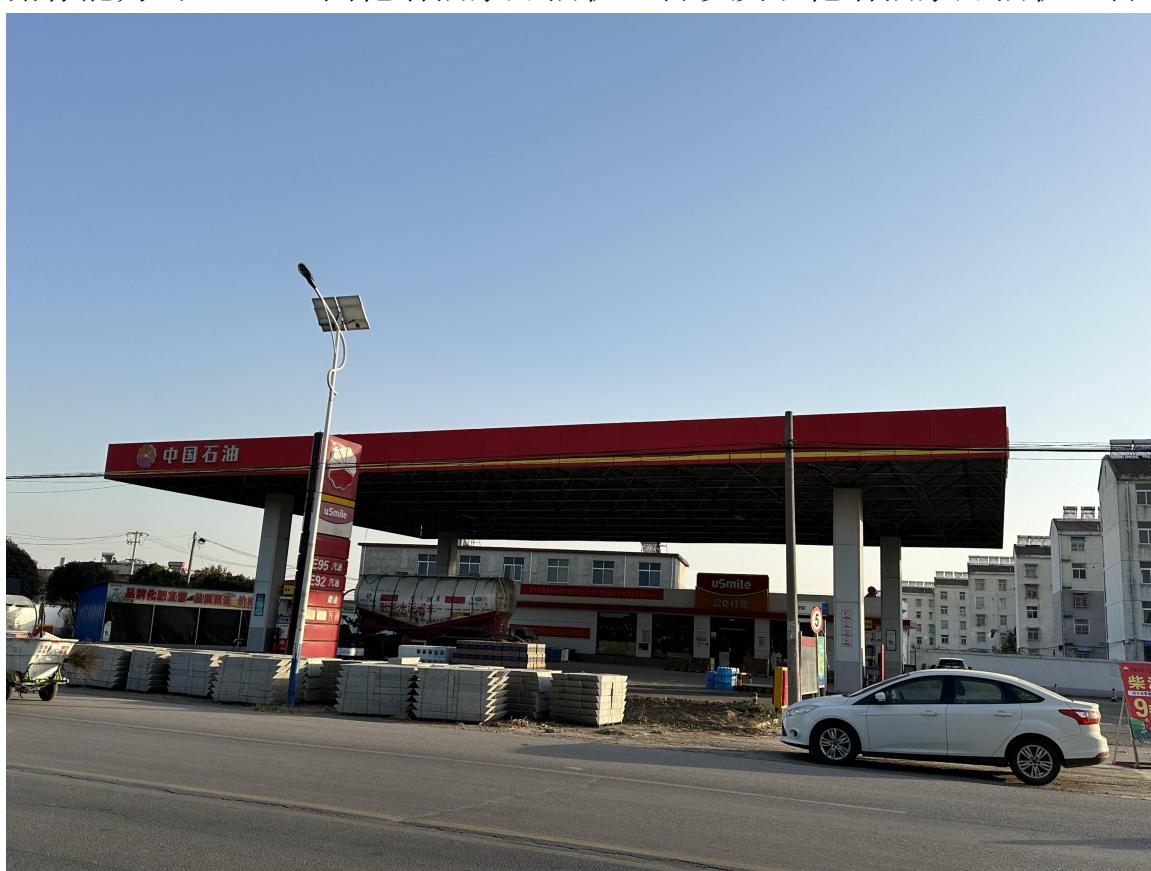
图 2-1 中石油安徽淮南销售分公司新星加油站外观图

中国石油天然气股份有限公司安徽淮南销售分公司新星加油站位于安徽省淮南市毛集实验区夏集乡凤颖路。该加油站现有职工 9 人，其中主要负责人 1 人，安全管理员 1 人，加油员 7 人。该站（外观见下图 2-1）站内建有油罐区、罩棚、站房及相应的配套设施。加油站共有埋地式储油罐 4 个，其中 $30m^3$ 乙醇汽油罐 2 个， $30m^3$ 柴油罐 2 个，成品油储存能力约 $120m^3$ ，四枪潜油泵加油机 2 台以及双枪潜油泵加油机 2 台。
