项目编号：皖 WH20240900129

# 蒙城县黄素兰加油点 安全现状评价报告

蒙城县黄素兰加油点  
安全现状评价报告

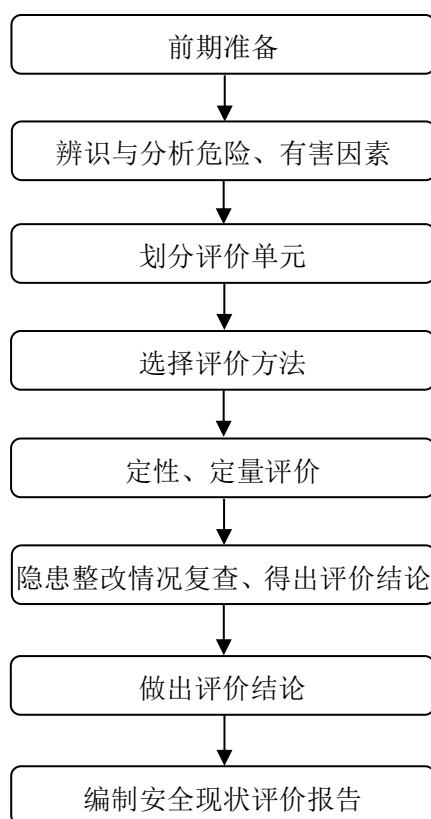
图 1-1 安全评价程序图

本次评价工作大体可分三个阶段：第一阶段为前期准备阶段，本阶段主要工作是接受委托，成立评价小组，进行项目调研，收集有关资料；第二阶段为实施评价阶段，通过进行危险、有害因素辨识与分析，确定安全评价单元，选择安全评价方法，经过评价，提出合理可行的安全对策措施及建议，得出安全现状评价结论，第三阶段为报告书的编制阶段，主要是汇总第一、二阶段所得到的各种资料、数据，综合分析得出结论及建议，完成该加油点安全评价报告的编制。

评价工作程序见图1-1

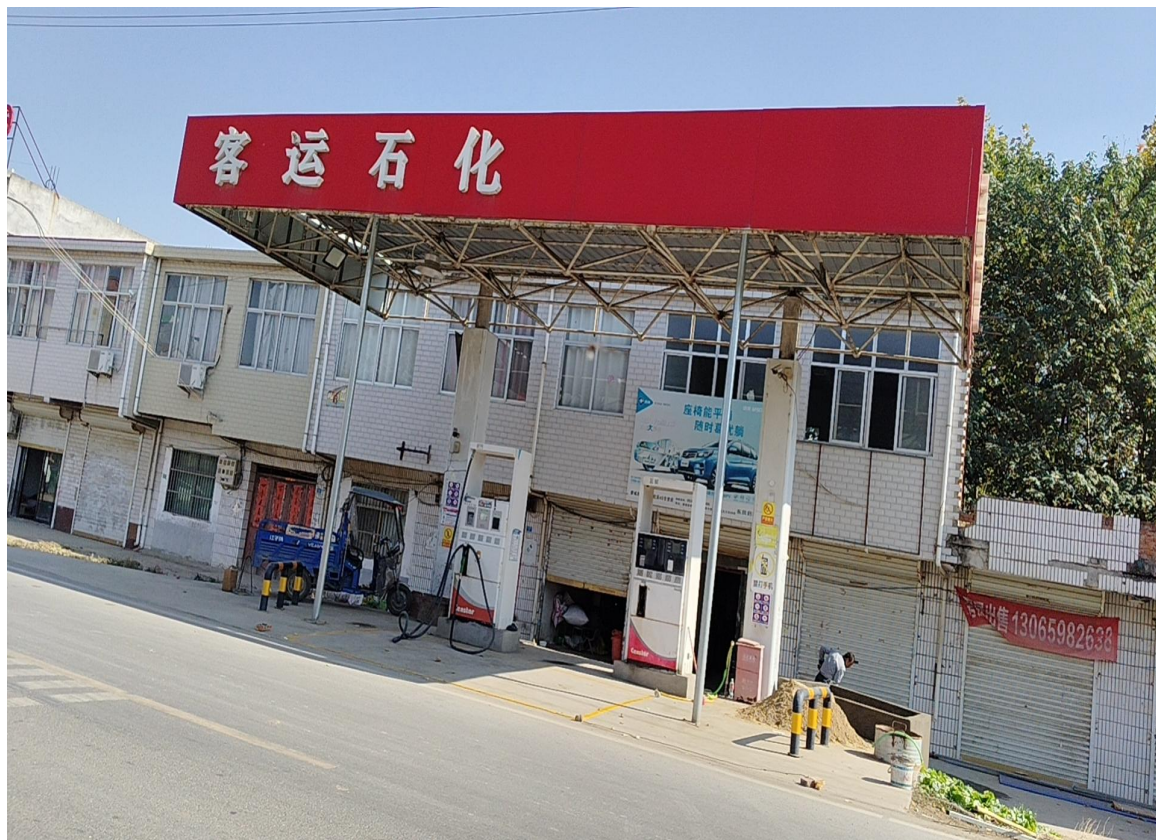
图2-1蒙城县黄素兰加油点外观图

蒙城县黄素兰加油点位于篱笆镇郭集北头37号，坐东向西，站前为开敞式，交通十分便利。该加油点现有职工3人，其中主要负责人1人，安全管理员1人、加油员1人，该加油点（外观见下图2-1）站内建有油罐区、罩棚、站房及相应的配套设施。加油点共有4个油罐，其中废弃罐区有两个废弃油罐，废弃油罐的油罐与输油管道已断开连接（废弃处理详见附件），位于罐区南侧有一废弃油罐（已做承诺，详见附件），废弃油罐的油罐与管道已断开连接（废弃处理详见附件），在用的为罐区北侧的50m<sup>3</sup>油罐。加油点共有两台加油机，其中加油区南侧加油机已经废弃，废弃加油机的加油枪以及电机拆除（废弃处理详见附件）。
