蒙城县立仓镇王学尧加油点 安全现状评价报告

蒙城县立仓镇王学尧加油点

安全现状评价报告

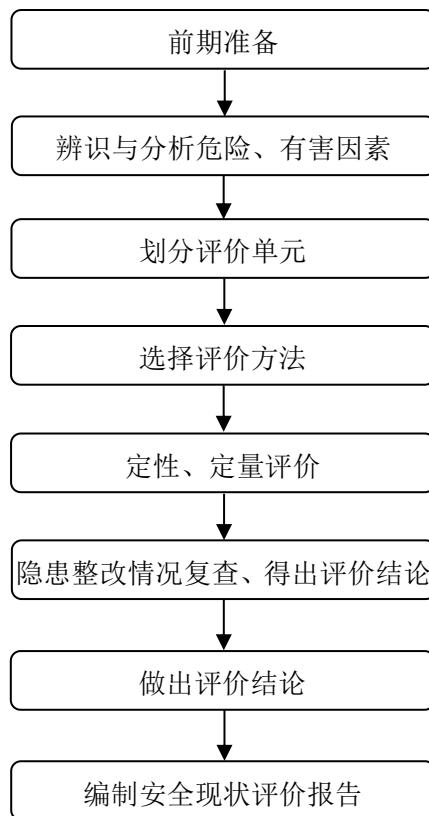
图 1-1 安全评价程序图

评价工作程序见图1-1

本次评价工作大体可分三个阶段：第一阶段为前期准备阶段，本阶段主要工作是接受委托，成立评价小组，进行项目调研，收集有关资料；第二阶段为实施评价阶段，通过进行危险、有害因素辨识与分析，确定安全评价单元，选择安全评价方法，经过评价，提出合理可行的安全对策措施及建议，得出安全现状评价结论，第三阶段为报告书的编制阶段，主要是汇总第一、二阶段所得到的各种资料、数据，综合分析得出结论及建议，完成该加油点安全评价报告的编制。

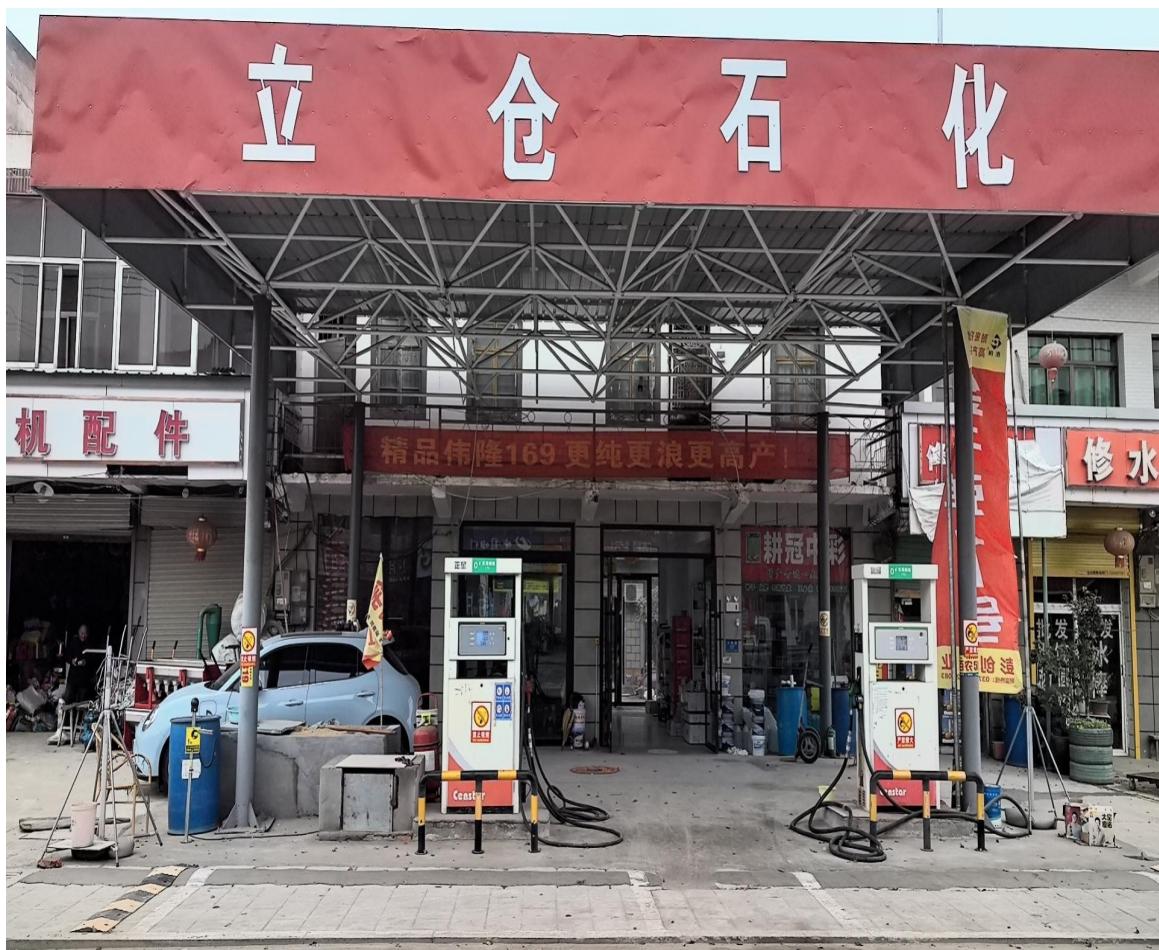
图2-1蒙城县立仓镇王学尧加油点外观图

蒙城县立仓镇王学尧加油点位于安徽省亳州市立仓镇立仓街北头，坐北向南，站前为开放式，交通十分便利。该加油点现有职工3人，其中主要负责人1人，安全管理员1人、加油员1人，该加油点（外观见下图2-1）站内建有油罐区、罩棚、站房及相应的配套设施。加油点共有2个 $7m^3$ 柴油储罐。加油点共有2台加油机。

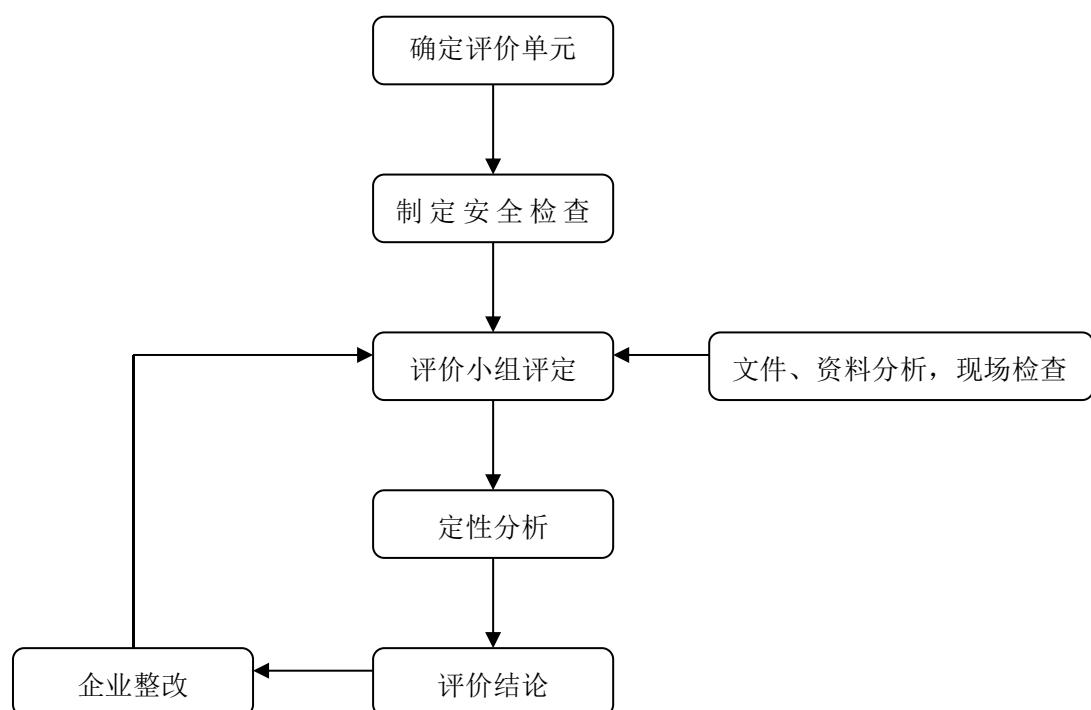
图 4-1 安全检查表评价程序图

3) 安全检查评价程序图见图 4-1。

- (1) 根据现场实际确定的检查项目全部合格的为“符合安全要求”。
- (2) 不合格项超过实有总数 20%以上视为“不符合安全要求”，不合格项占有总数的 20%以下，为“基本符合安全要求”；
- (3) 对不合格项均应整改，但整改后必须由评价机构认定，能达到基本合格的，也视为“基本符合安全要求”。
