# 安徽省高速石化有限公司 冯庙服务区加油站东站 安全现状评价报告

## 安全现状评价报告

安徽省高速石化有限公司冯庙服务区加油站东站位于徐明高速灵璧县段冯庙服务区路东加油站，经营范围：成品油零售；润滑油、燃料油（不含危险化学品）、重油、化工产品（不含危险化学品）、汽车用品及装饰品、乳化剂及其它添加剂、日用百货销售（依法须经批准的项目，经相关部门批准后方可开展经营活动，具体经营项目以相关部门批准

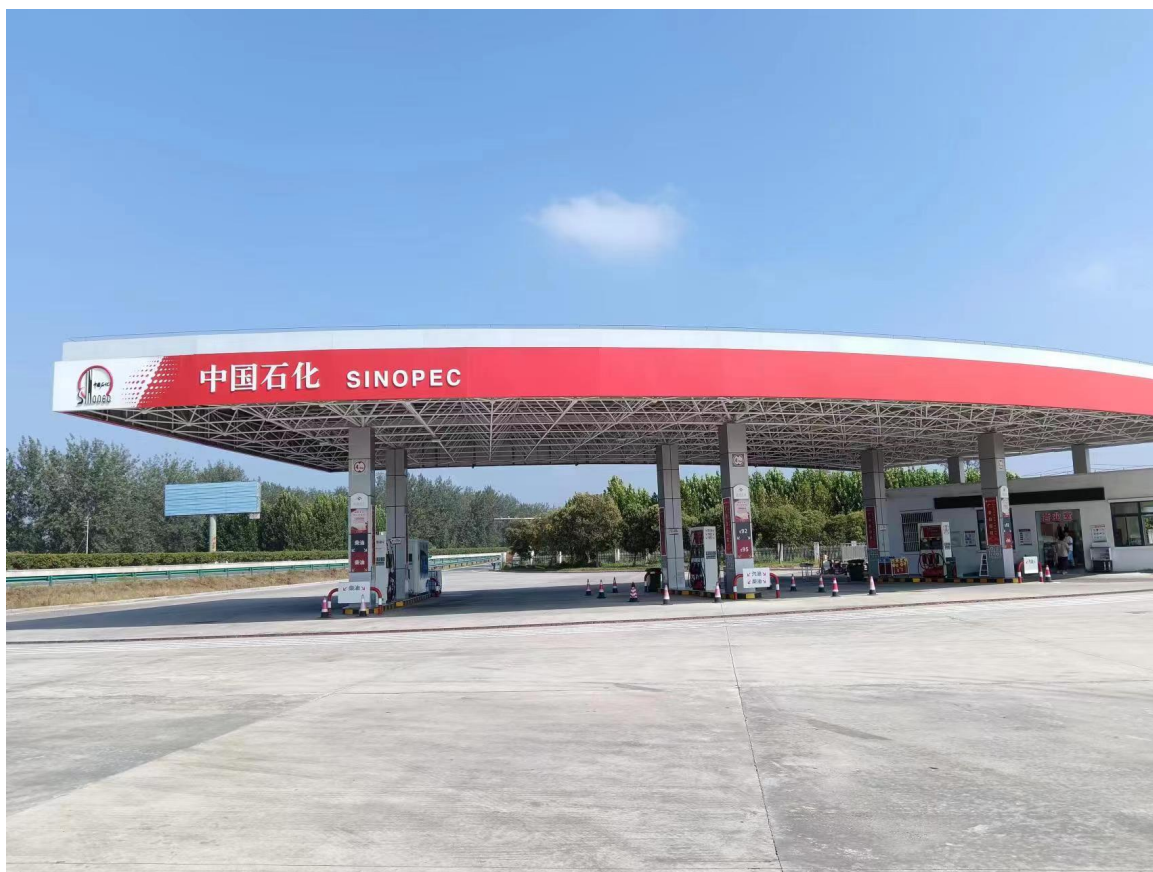
图 2-1 安徽省高速石化有限公司冯庙服务区加油站东站

安徽省高速石化有限公司冯庙服务区加油站东站位于徐明高速灵璧县段冯庙服务区路东加油站。该加油站现有职工 5 人，其中主要负责人 1 人，安全管理员 1 人，加油员 3 人。该站（外观见下图 2-1）站内建有油罐区、罩棚、站房及相应的配套设施。加油站共有埋地式储油罐 5 个，加油站共有埋地卧式单层储罐 5 个，设置有防渗池，其中 30m<sup>3</sup> 汽油罐 2 个，50m<sup>3</sup> 柴油罐 2 个，50m<sup>3</sup> 汽油罐 1 个，设有四枪潜油泵加油机 1 台、六枪潜油泵加油机 2 台，车用尿素溶液加注机 1 台。
