## 蒙城县王集集西加油点

# 安全现状评价报告

2024年1月15日

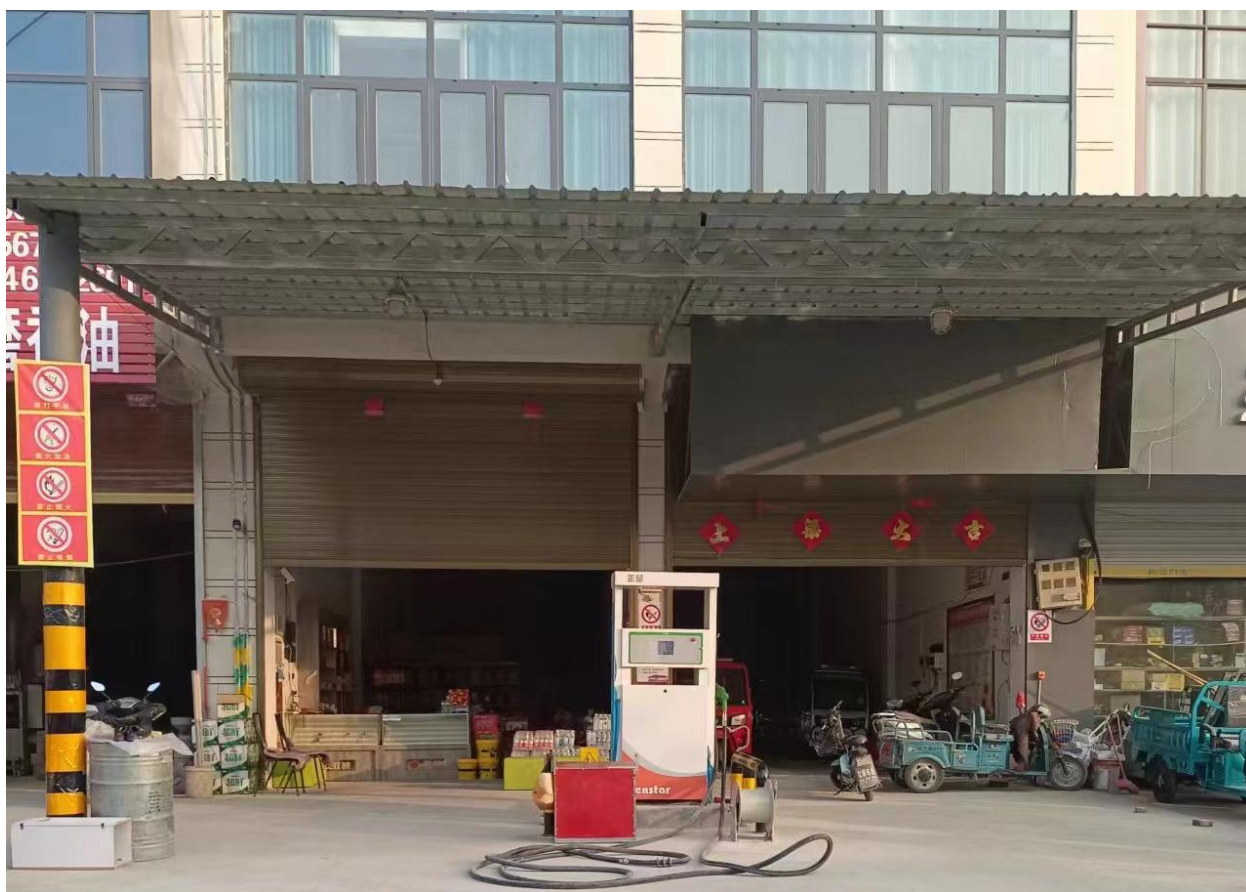
图 2-1 蒙城县王集集西加油点外观图

蒙城县王集集西加油点位于 县王 乡 X039 县道与 X032 县道交口西 20 米处北侧 主要负责人 1 人，安全管理 1 人，套设施（外观见下图 2-1）。加油 正常使用 1 个 30m<sup>3</sup> 埋地式柴油罐 废弃罐已拆除管道，成品油储存能 m；。
