项目编号：皖 WH20250300006

中国石化销售股份有限公司  
安徽亳州利辛石油分公司利辛加油站

安全现状评价报告

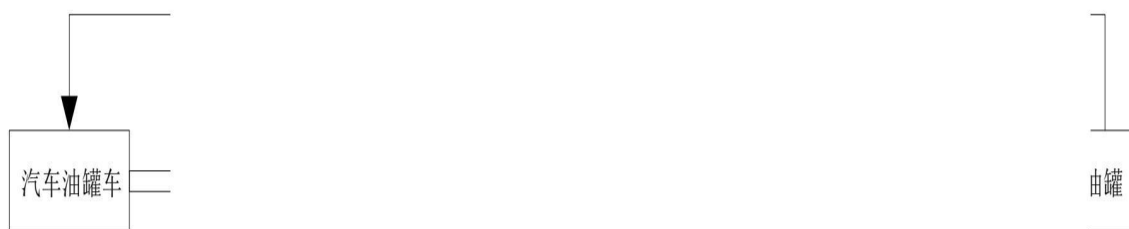
#### 1、汽油卸油工艺流程

卸油油气回收系统是针对卸油部分逃逸蒸汽油气向外逸散的装置，回收至油罐车里，完成汽油卸油。加油站油罐车卸油时，油输送至汽油贮罐内储油。卸油时检查罐车出油口和卸油口的油气回收系统，当罐车内汽油入到汽油罐内，油将汽油罐内油气回收系统卸油完毕，关闭汽油卸油系统。
