# 蒙城县付立建加油点 安全现状评价报告

## 安全现状评价报告

蒙城县付立建加油点为原蒙城县小涧镇付立建加油点，于 2023 年 5 月 15 日在蒙城县市场监督管理局完成企业性质变更。加油点位于蒙城县小涧镇王集街。经营范围：化工产品销售（不含许可类化工产品）；农林牧渔机械配件销售；润滑油销售（除许可业务外，可自主依法经营法律法规非禁止或限制的项目）

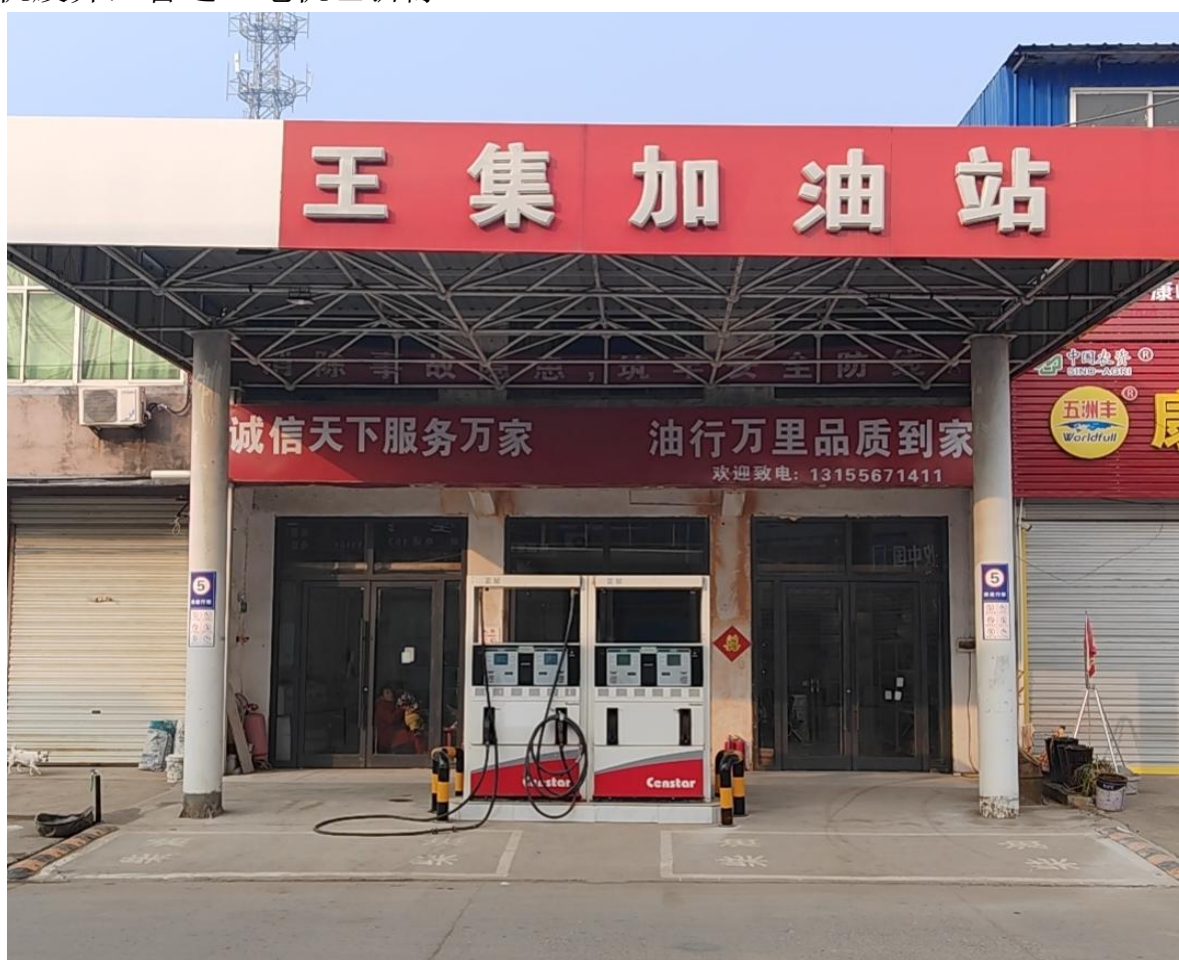
蒙城县付立建加油点位于蒙城县小涧镇王集街。该加油点现有职工 2 人，主要负责人 1 人，安全管理人员 1 人。加油点内建有站房、罩棚及相应的配套设施（外观见下图 2-1）。加油点共有 2 个埋地式柴油罐，其中在用的 1 个为 3.5m<sup>3</sup>；另一个已废弃，相应管道已拆除，油罐并进行了注水。自吸泵加油机 2 台，其中在用的 1 台四枪加油机拆除两枪，北侧加油机废弃，管道、电机已拆除
