# 蒙城县葛立杰加油点 安全现状评价报告

蒙城县葛立杰加油点  
安全现状评价报告

## 安全现状评价报告签字页

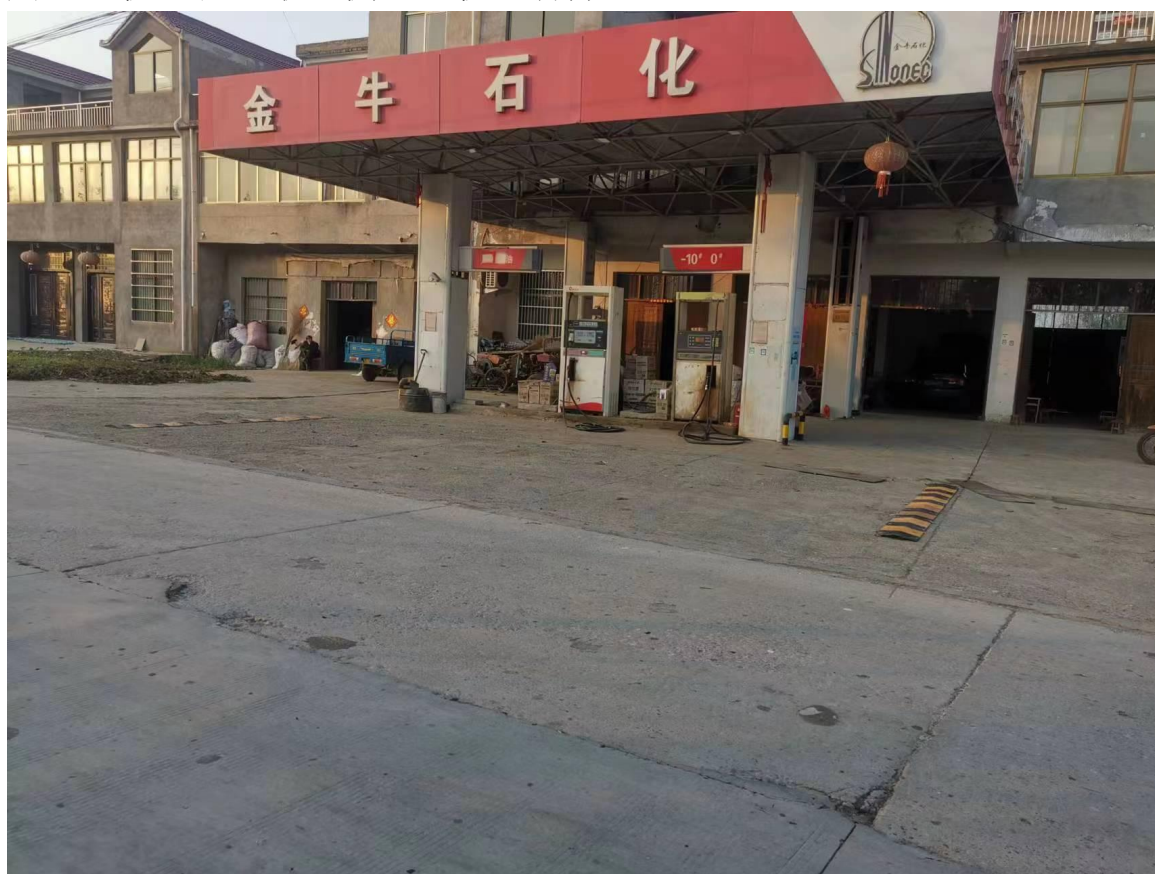
图 2-1 蒙城县葛立杰加油点外观图

蒙城县葛立杰加油点位于安徽省亳州市金牛街（岳坊所），交通便利。该加油点现有职工 3 人，主要负责人 1 人，安全管理人员 1 人，加油员 1 人。该加油点内建有油罐区、罩棚、站房及相应的配套设施（外观见下图 2-1）。加油点油罐区共有埋地卧式双层储罐 3 个，其中最西侧 1 个为废弃油罐（已注水），中间为 30m<sup>3</sup> 柴油罐，最东侧为 50m<sup>3</sup> 柴油罐（隔仓罐），均呈南北向埋地布置，成品油储存能力约 80m<sup>3</sup>。在用加油机 2 台，最西侧加油机已拆除。
