# 中国石化销售股份有限公司安徽亳州 蒙城石油分公司乐土路加油站

## 安全现状评价报告

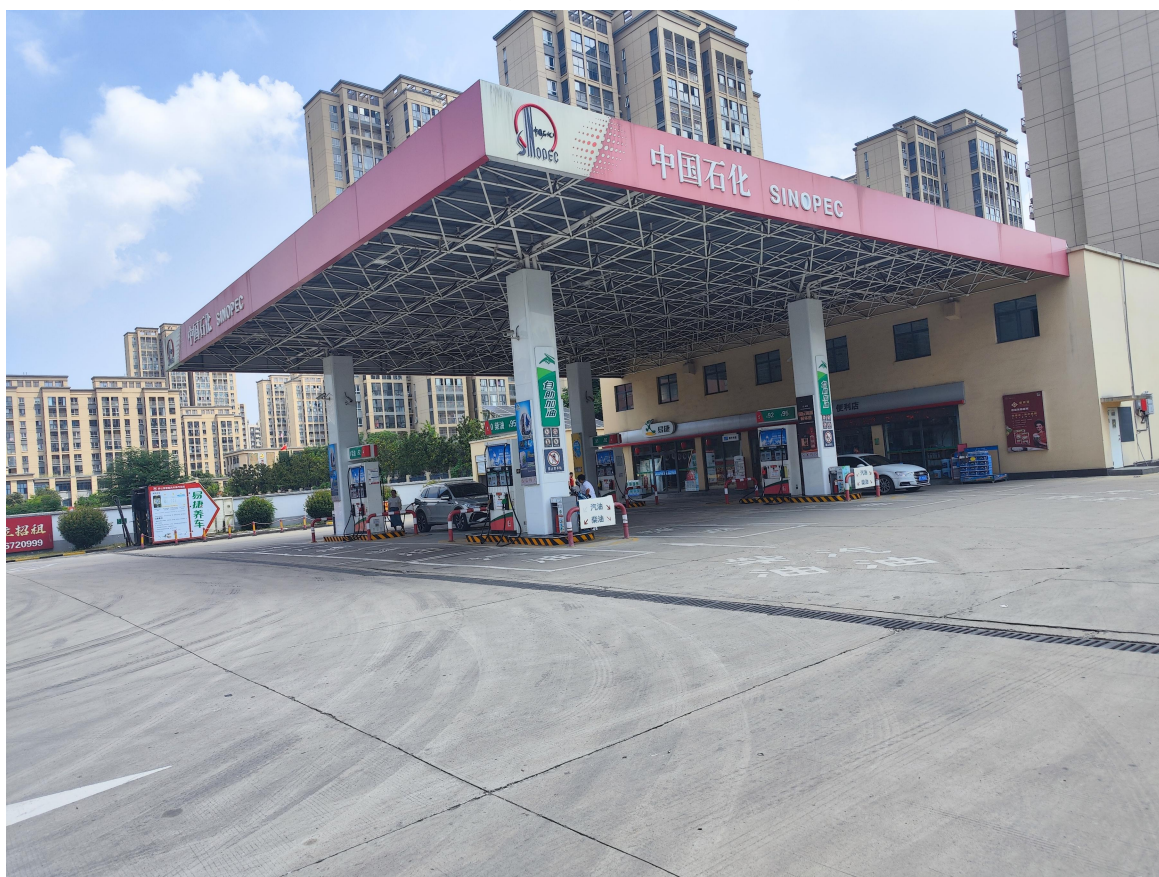
图 2-1 安徽亳州蒙城石油分公司乐土路加油站外观图

中国石化销售股份有限公司安徽亳州蒙城石油分公司乐土路加油站，位于安徽省亳州市蒙城县庄周街道乐土路与张庄路交叉口东北角。该加油站现有职工 5 人，主要负责人 1 人，安全管理人员 1 人，加油员 3 人。站内建有油罐区、罩棚、站房及相应的配套设施（外观见下图 2-1）。加油站共有 SF 双层埋地油罐 4 个：30m<sup>3</sup> 汽油罐 2 个、30m<sup>3</sup> 柴油罐 2 个。成品油储存能力 120m<sup>3</sup>；加油岛设 4 台四枪潜油泵加油机。
