# 利辛县双桥农机站加油点 安全现状评价报告

# 利辛县双桥农机站加油点安全现状评价报告签字页

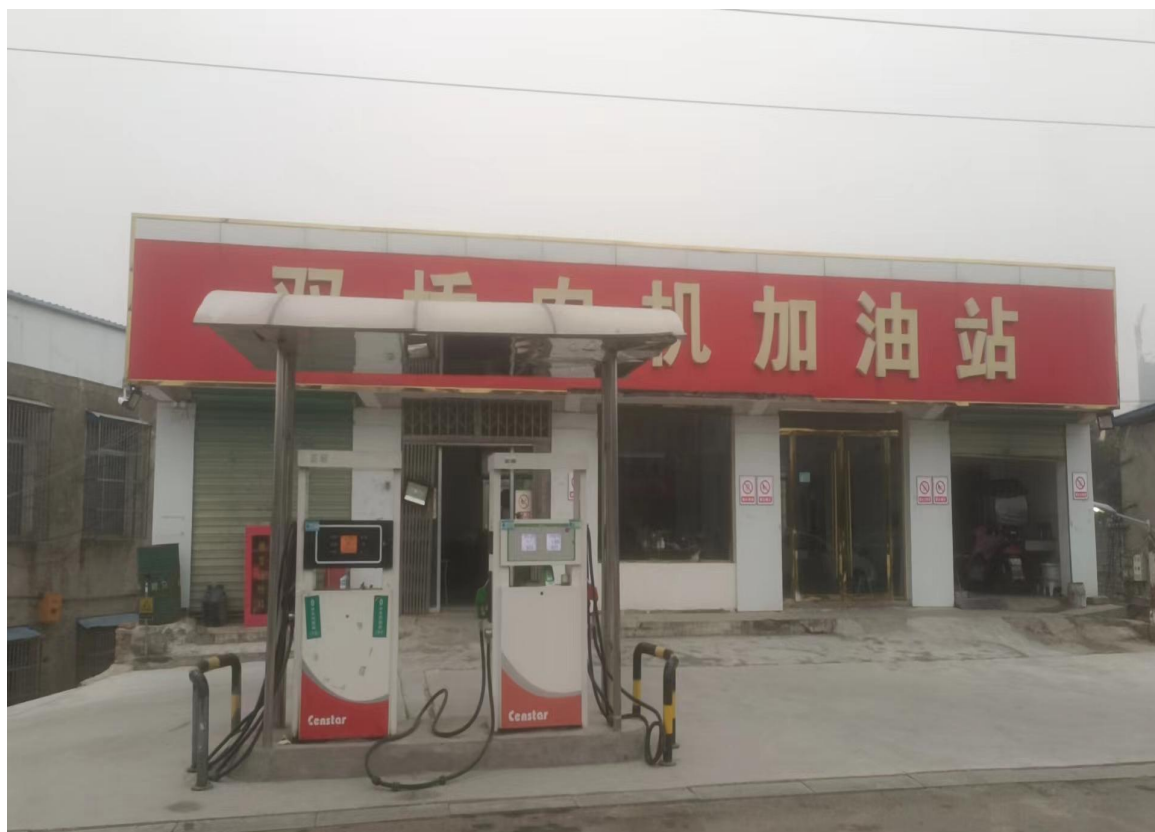
利辛县双桥农机站加油点位于利辛县双桥乡利阡路，坐西向东，站前为开敞式，交通十分便利。该加油点现有职工4人，其中主要负责人1人，安全管理员1人，加油员2人，该加油点（外观见下图2-1）站内建有油罐区、遮阳棚、站房及相应的配套设施。加油点共有3个埋地油罐，其中站房西侧最近的1个油罐已废弃（已做废弃承诺,详见附件），废弃油罐的管道已拆除；目前在用的为15m<sup>3</sup>埋地式SF双层柴油罐1个以及10m<sup>3</sup>埋地式SF双层柴油罐1个，成品油储存能力约25m<sup>3</sup>，设置有1台双枪自吸泵加油机以及1台单枪自吸泵加油机。
