# 凤台县永华加油站 安全现状评价报告

## 安全现状评价报告

凤台县永华加油站位于安徽省淮南市凤台县岳张集镇张观路北沿。  
经营范围：柴油、润滑油零售。

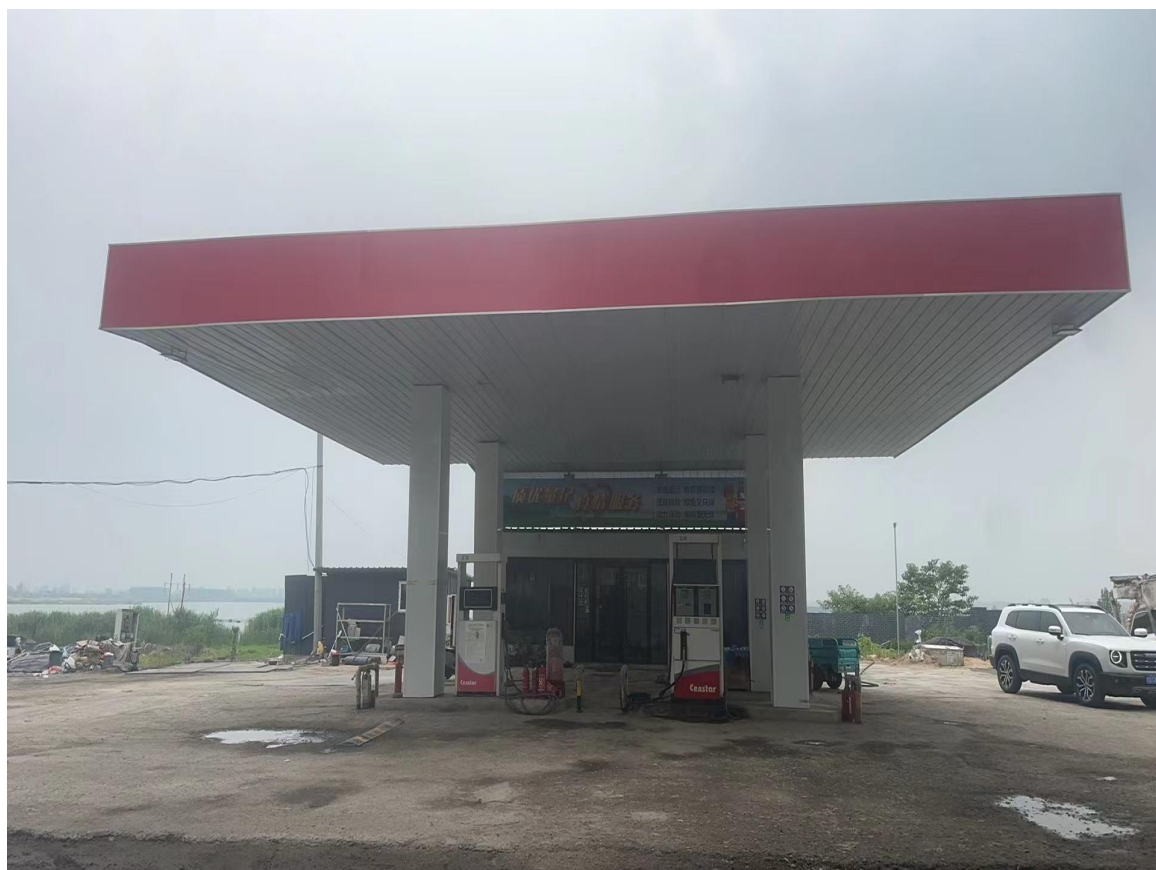
图 2-1 凤台县永华加油站

凤台县永华加油站位于安徽省淮南市凤台县岳张集镇张观路北沿。该加油点现有职工 3 人，其中主要负责人 1 人，安全管理员 1 人，加油员 1 人。该加油点（外观见下图 2-1）站内建有油罐区、罩棚、站房及相应的配套设施。加油点共有埋地式双层储油罐 2 个，站区南侧 1 个油罐已经废弃（已做废弃说明，详见附件），废弃油罐的油罐与管道已断开连接。目前在用的为 1 个 30m<sup>3</sup> 的柴油储油罐，成品油储存能力 30m<sup>3</sup>。设双枪自吸泵加油机 1 台以及单枪自吸泵加油机 1 台。
