中国石化销售股份有限公司  
安徽亳州蒙城石油分公司双涧加油站

安全现状评价报告

中国石化销售股份有限公司  
安徽亳州蒙城石油分公司双涧加油站  
安全现状评价报告

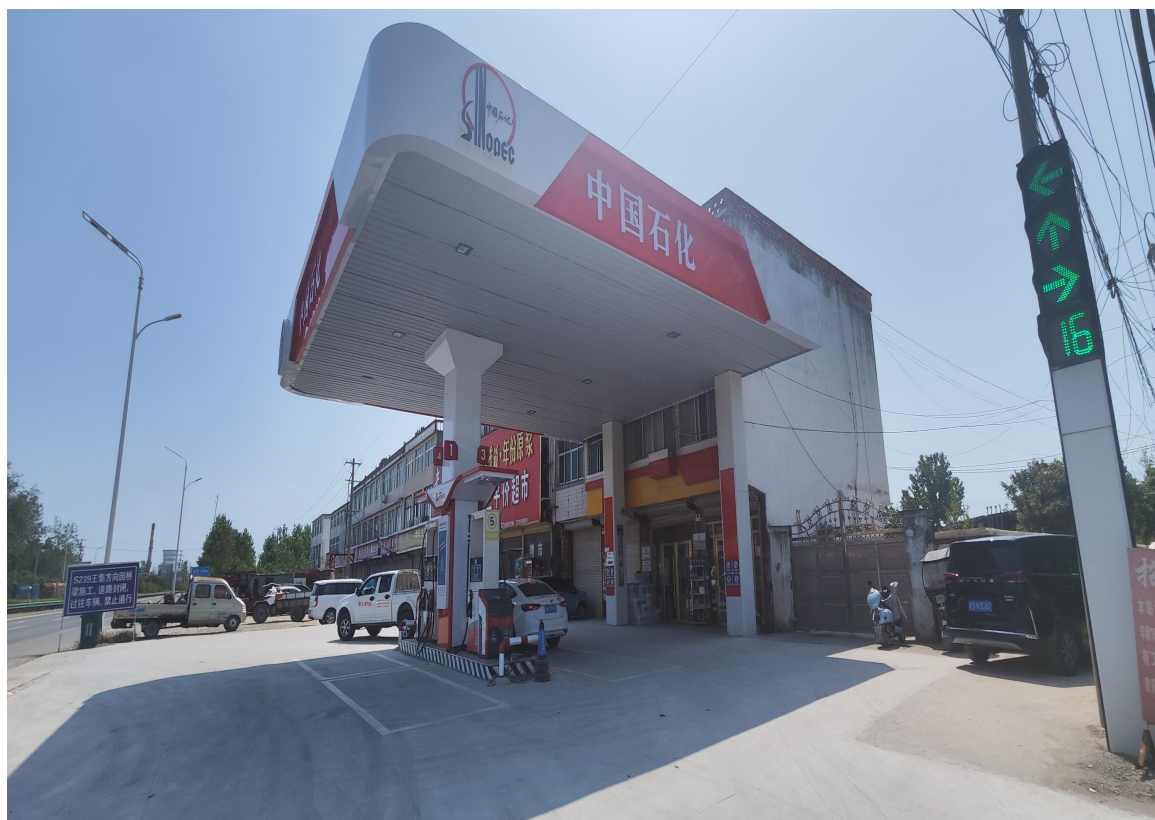
图 2-1 中国石化销售股份有限公司安徽亳州蒙城石油分公司双涧加油站  
外观图

中国石化销售股份有限公司安徽亳州蒙城石油分公司双涧加油站位于蒙城县双涧镇魏圩村 S307 省道（现 G329 国道）与 X032 县道 391 米处南侧。该加油站现有职工 4 人。该站（外观见下图 2-1）站内建有油罐区、罩棚、站房及相应的配套设施。加油站共有埋地式储油罐 4 个，其中 30m<sup>3</sup> 乙醇汽油罐 2 个，30m<sup>3</sup> 柴油罐 2 个，成品油储存能力 120m<sup>3</sup>，2 台自吸泵加油机。
